倉敷市中心市街地における  
伝統的建築物の  
残存状況調査報告書

倉敷市地域おこし協力隊（まちづくり部）  
吉田宗人

本稿は、倉敷市地域おこし協力隊(まちづくり部)吉田宗人が2018年度に実施した倉敷中心部の町家調査報告書である。

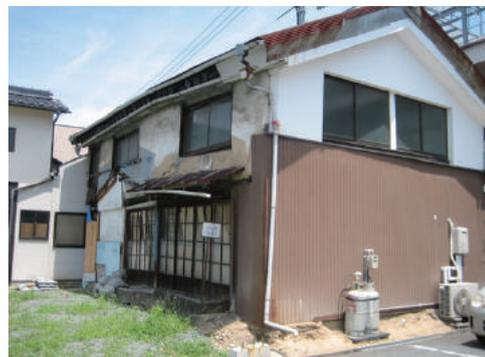
屋根の仕上げをみると、棧瓦が484件で最も多く、セメント瓦82件、金属葺き78件、本瓦58件と続く。いずれの地区も半数以上が棧瓦であり、セメント瓦や金属葺きと続くが、阿知3丁目と美観地区内も調査した東町では本瓦葺きの物件が他地区よりも多く確認された。なお、本調査では本瓦や棧瓦で葺いたものの上から金属を覆っているものも「金属葺き」として記録している(写真4-2)。

写真4-2 元の仕上げを覆う金属葺きの例

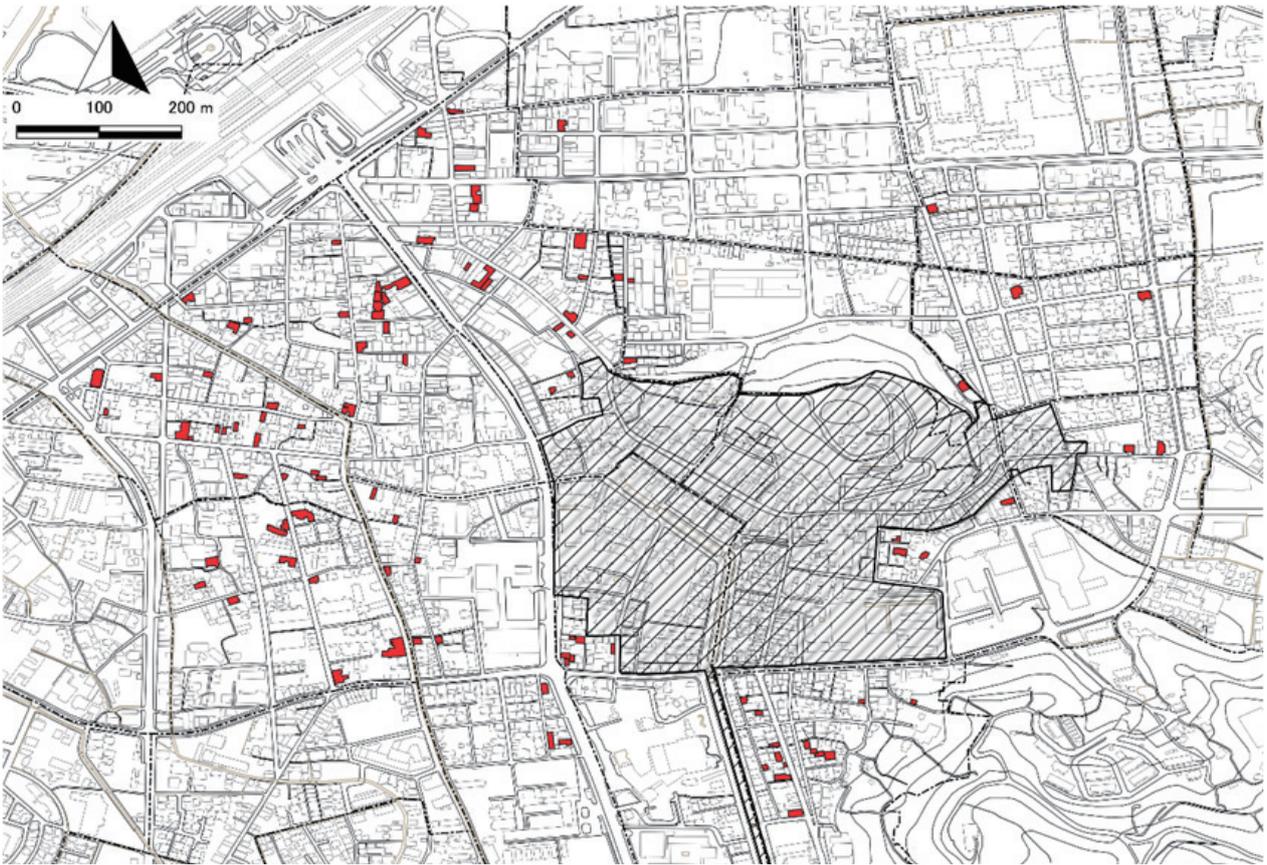
図4-11 破損状況別分布図

各部の破損状況として屋根・下屋・外壁の3ヶ所に着目し、いずれか1ヶ所でも破損が目立つ物件を地図にプロットした。破損具合についても、漆喰が剥がれているものや土壁が落ちて竹小舞が露出しているもの(写真4-3)など程度は様々である。船倉町、中央1丁目、中央2丁目、稲荷町、川西町、阿知2丁目、美和2丁目において3か所とも破損した物件が確認されている(写真4-4)。

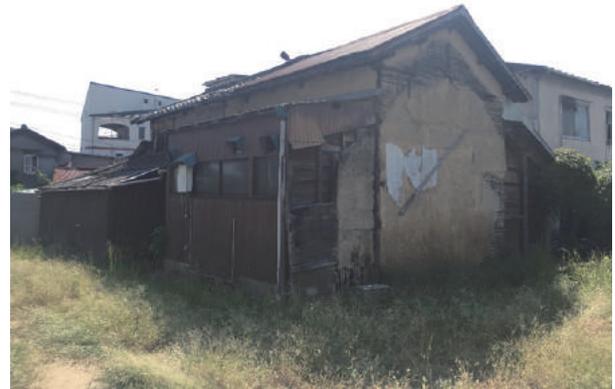
写真4-3 外壁に破損が見られる物件の例

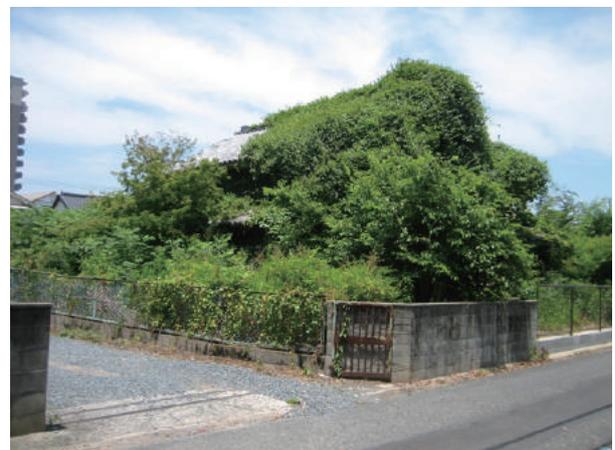
写真4-4 屋根・下屋・外壁に損傷が見られる物件の例

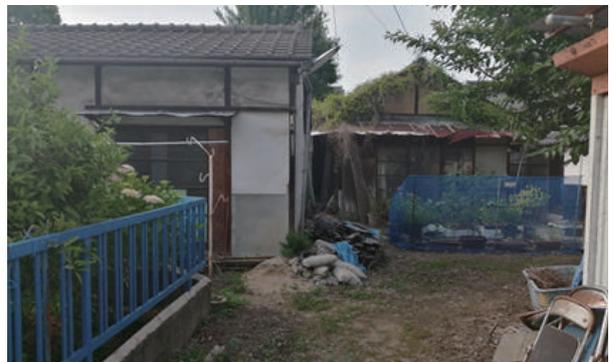
また、街区には建築基準法上の道路とみなされない狭小な未舗装の道も見られる。街区には表通りよりも地盤面が低く、2018年度の7月豪雨災害時には浸水被害が出るなど、安全性の観点から課題を抱えるエリアも見受けられ、空き家や破損の目立つ物件も数件見受けられる(写真4-7)。

写真4-7 街区内にある建築物

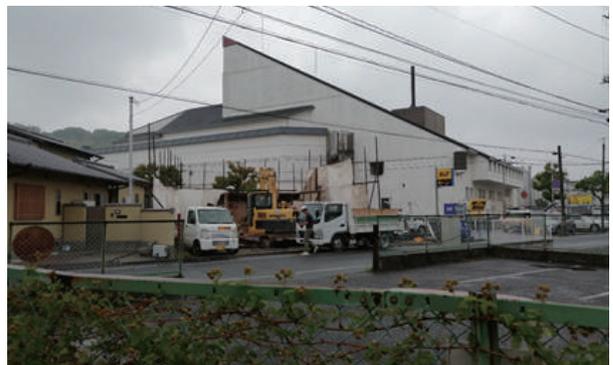
美観地区の外側では、現代風の住宅や駐車場が整備されている。本調査における調査対象物件であり、町家形式として特徴を記録していた物件が2019年6月に除却され、跡地にはコインパーキングが整備された(写真4-8)。

写真4-8 調査対象物件の解体工事現場

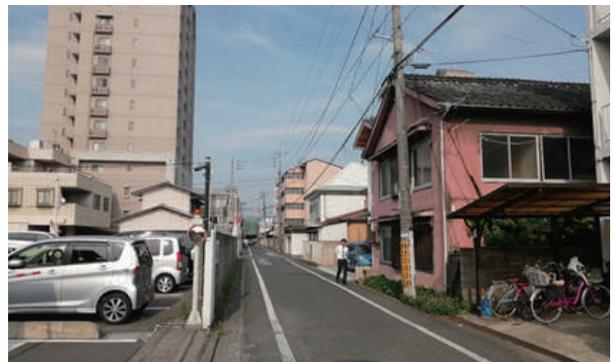
中央部分は住宅地であり、戸建住宅と比較的築年数の浅い3~5階建の集合住宅が見られる（写真4-10）。調査時には住宅新築工場の現場も複数確認された。中央病院の南側には2階建のアパートが複数見られる（写真4-11）。これらの中には建物や外構に破損が見られるものもあった。

写真4-11 中央病院南の2階建集合住宅

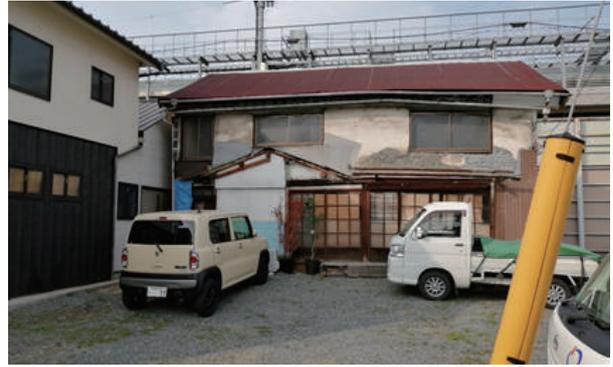
えびす商店街及び、えびす通商店街の店舗は、一部空き店舗化しているものの概ね営業している。しかし、建物の正面は改修・修景されているが裏側は外壁や建具、屋根の痛みが目立つ物件も確認された(写真4-17)。これらの物件は屋根・外壁共に被せ工法となっているものが多いため、本調査では内側の元の仕上げの破損状況は確認できなかった。

写真4-17 裏側の損傷が目立つ店舗

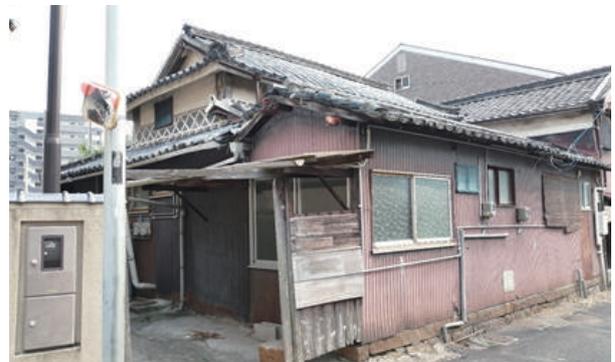
地区中央部には、建築年代は比較的新しいとみえる小規模な古民家が路地に密集しており、屋根や外壁に破損が見られるものもある。このエリアには、外壁は一部改修しているものの、本瓦葺きやなまこ壁といった伝統様式をもつ古民家も確認された(写真4-31)。

写真4-31 本瓦葺きの古民家

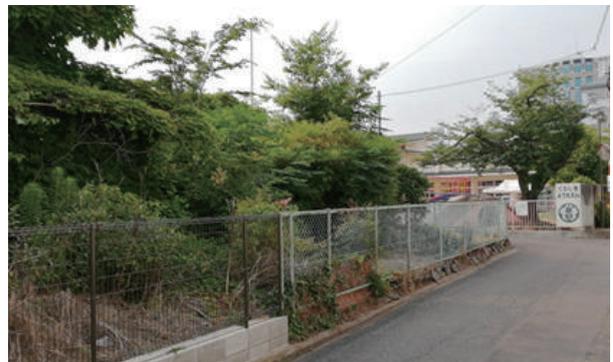
写真4-35 幼稚園前にある荒廃物件

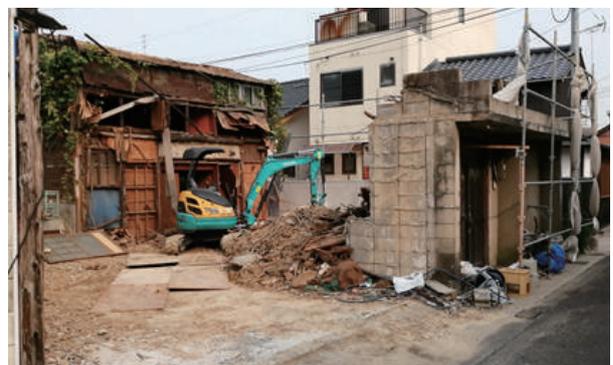
地区南側の中央部では2015年の調査対象が1棟除却され、2019年6月には北側でも1棟除却された（写真4-36）。白壁通りは看板建築風に改修されたものが並び、美観地区内とは時代の異なる町並みを形成しつつある。

写真4-36 調査対象の解体工事現場

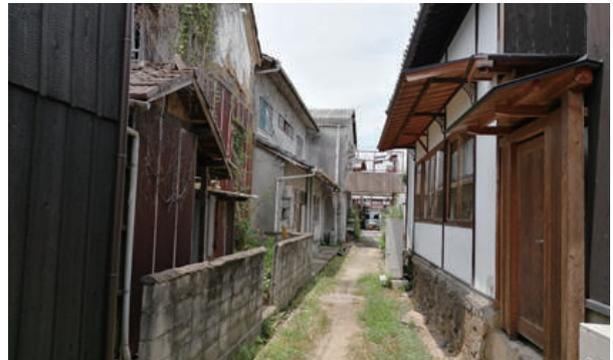
美観地区のすぐ裏の通りは幅員4m未滿の路地で舗装されておらず、かつては水路であった。この路地沿いにも数件伝統的な建築物が確認されたが、荒廃しているため安全面の観点から早急な対応が必要と考えられるものもあった(写真4-43)。この物件の付近には物件が除却されて、空地となっているものも確認された。一方で、2019年にはこの通り沿いに住宅が新築されているが、建築様式や仕様建材などは現代風である(写真4-44)。また、街区内部には未接道と思われる敷地も数件あり、損傷が目立つ建築物も確認された。

写真4-43 未舗装の狭小通路
