倉敷市中心市街地における  
伝統的建築物の  
残存状況調査報告書

倉敷市地域おこし協力隊（まちづくり部）  
吉田宗人

本稿は、倉敷市地域おこし協力隊(まちづくり部)吉田宗人が2018年度に実施した倉敷中心部の町家調査報告書である。

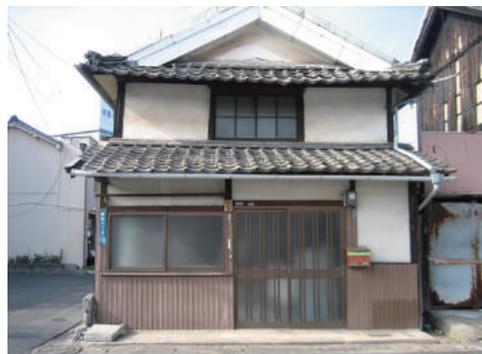
写真4-1 庇付き切妻屋根の例

屋根形状をみると、調査対象774件のうち615件(79.5%)が切妻屋根であり、入母屋59件、寄棟42件、切妻屋根に庇が付いた庇付き切妻(写真4-1)13件と続く。いずれの地区でも、切妻屋根の割合が最も大きい。また、中央2丁目では他地区よりも入母屋屋根の物件が多く確認された。

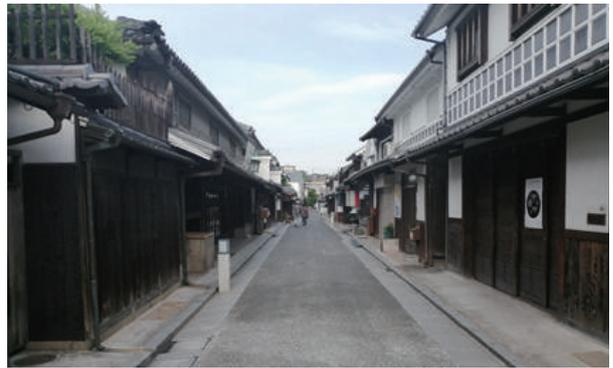
写真4-5 東町の歴史的な町並み景観

元々は地区内の一部が伝美地区に指定されていたが、保存計画見直しにより同範囲が伝建地区に変更され、現在は地区内に一般市街地と伝建地区の境界線が引かれている。地区内は、本町と同様に道路美装化・無電柱化・街路灯整備が完了しており、市重要文化財や旅館跡などの大規模な伝統的建築物と修理・修景がなされた古民家が立ち並ぶ歴史的町並みが整備されている(写真4-5)。本町と異なり専用住宅が大半を占め、観光客の往来も比較的小さいエリアである。

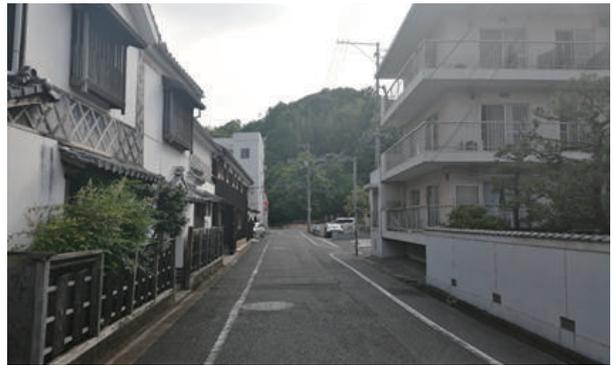
写真4-6 美観地区の裏通りの様子

美観地区の裏通りや幹線道路沿いには非木造の集合住宅が建ち、特に、裏通りでは道路を挟んで建物の様子が大きく異なる町並み景観が見られる(写真4-6)。また、伝建地区の境界部分においても、道路に面した町家形式の物件と現代住宅が隣り合う様子が見られる。

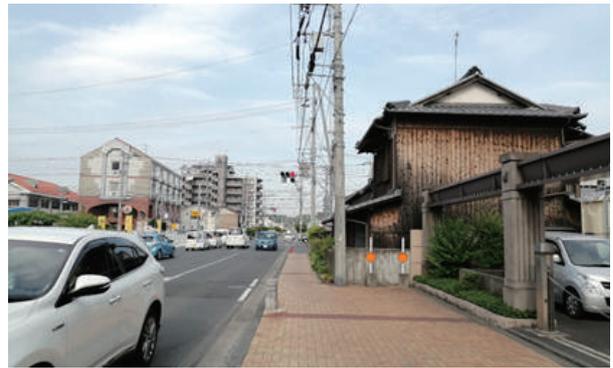
写真4-9 県道側の歴史的建築物

地区の東側（県道側）、中央病院の南には歴史的建築物も確認され、前面の道路からセットバックしていないことから、道路整備以前から建っていたものと考えられる（写真4-9）。

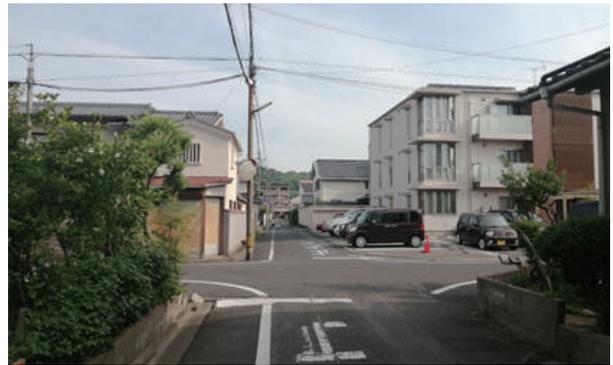
写真4-10 地区中央部の集合住宅

中央部分は住宅地であり、戸建住宅と比較的築年数の浅い3~5階建の集合住宅が見られる（写真4-10）。調査時には住宅新築工場の現場も複数確認された。中央病院の南側には2階建のアパートが複数見られる（写真4-11）。これらの中には建物や外構に破損が見られるものもあった。

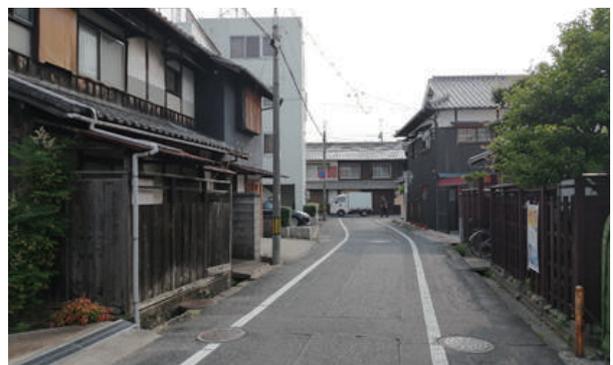
写真4-12 美和の町並み景観

全体として伝統要素をもつ建築物は分散しているが、美和町第一公園の北側道路を西へ向かった先では、両側と正面に伝統要素をもつ建築物が並ぶ町並みが見られる（写真4-12）。

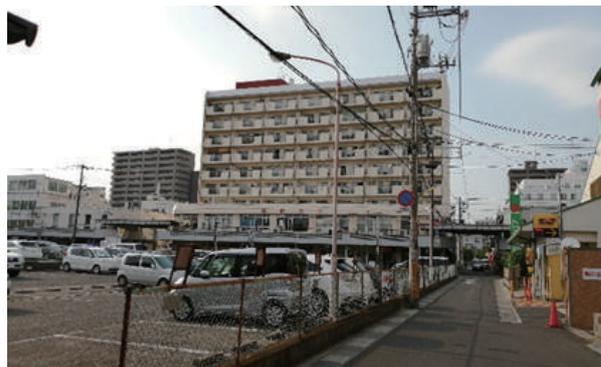
写真4-13 鶴形の高層建築物

大正から昭和初期にかけて市街地開発されたエリアで、鶴形山の北側に位置し、地区中央には倉敷郵便局・倉敷東小学校・倉敷東幼稚園がある。調査対象物件は主に郵便局や小学校の周辺で確認された。かつては鶴形デパートのある建物(写真4-13)が地区で最も高い建築物であったが、現在では小学校の周囲にさらに高層のマンションが建設されている。

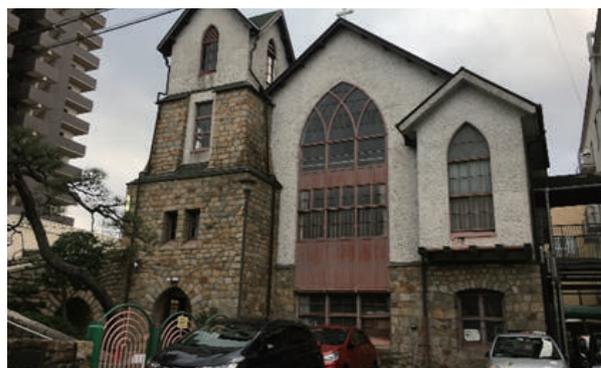
写真4-14 鶴形の教会

倉敷郵便局は1872年に倉敷郵便取扱所として開設したが、現在の局舎は1984年に新築されたものである。郵便局の通り沿いには比較的規模の大きい洋風建築物である教会がある(写真4-14)。

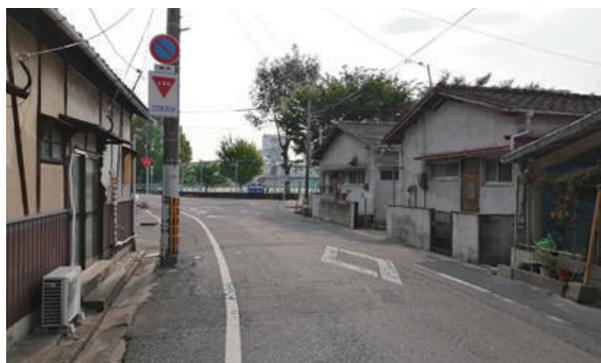
写真4-15 倉敷東小学校東側の在来工法住宅群

小学校の東側では、在来工法の町家が並ぶ町並み(写真4-15)が見られ、西側のかつて宮坂町と呼ばれていたエリアには歴史的な町並み景観が見られる(写真4-16)。えびす通り商店街南側入口の付近は駐車場と公衆トイレが整備されているが、2006年調査時点ではここに2軒の建物が建てられていた。

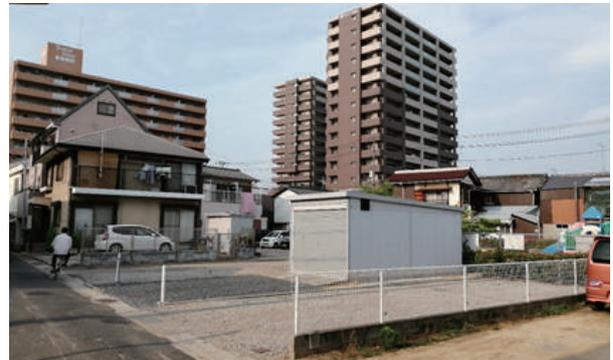
写真4-19 空き地が並ぶ町並み

えびす商店街及び、えびす通商店街の東側エリアにも伝統的建築物は確認されたが、道路を挟んで反対側では空き地・駐車場化された敷地が並んでいる(写真4-19)。また、2019年6月時点でも解体工事を行っている現場もあり、小規模町家が少しずつ除却され大規模開発が進められたと考えられる。

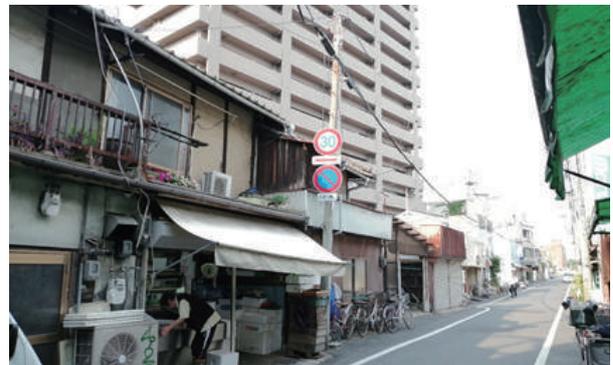
写真4-20 国道429号付近の町並み

倉敷駅前を通る国道429号沿いは、大規模な建築物が立ち並ぶが、阿知2丁目の一部エリアには国道の1本南の通りに町家が残る(写真4-20)。この通りでは、商店が軒を連ね地元住民に向けて営業を続けている。

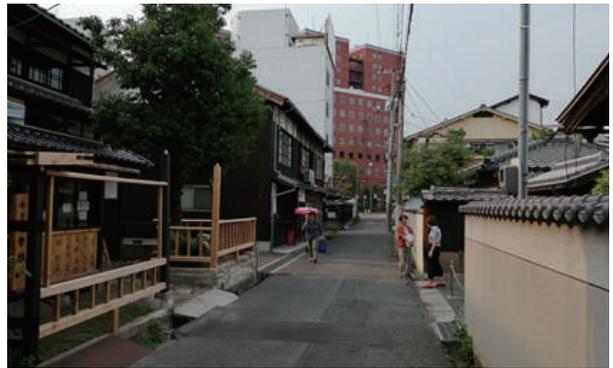
写真4-21 町家と屋敷が混在する町並み

旧街道沿いは江戸期から、その周囲は明治期以降に市街地として開発されたとされるエリアで、倉敷駅前から延びる一番街に町家が立ち並び、その西側には屋敷も見られる(写真4-21)。町家格子を持つものや塗屋造りの大型町家、昭和期の大型町家など明治後期から大正、昭和初期にかけて多くの歴史的建造物が残る一方で、複数敷地を整理した3階建程度の集合住宅も建設されている。

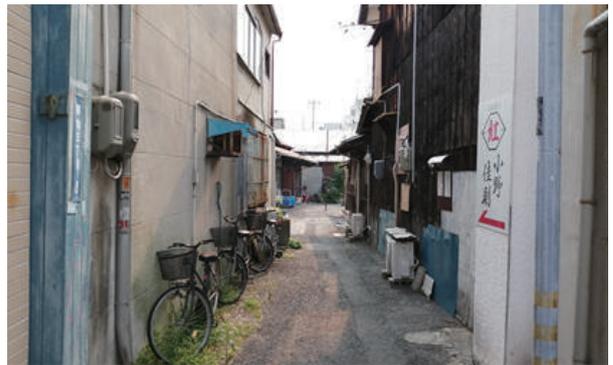
写真4-22 袋小路の古民家群

一番街は、市街地再開発事業のため通りの西側と東側で状況が大きく異なる。西側ではシャッターが下りたままの町家と、飲食店として改修された町家が混在している。また、袋小路に複数の古民家が集まり、住宅エリアを形成している(写真4-22)。東側は再開発事業が進行しているため、調査時点では街区内部に空き家となり荒廃した町家・古民家が確認された。事業区域内の全ての建築物は除却され、2棟の再開発ビル建設が計画されている。

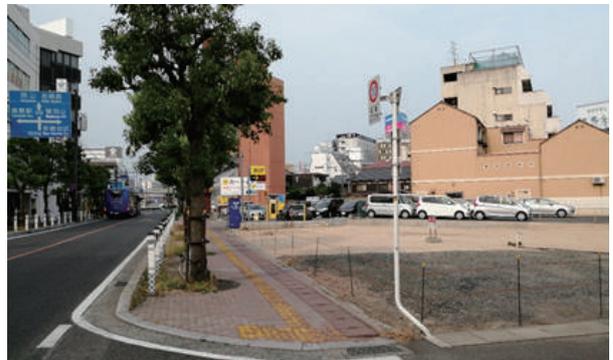
写真4-23 国道429号沿いの空き地群

旧市街地の道路骨格に対して、駅前の国道429号が約45度の角度で斜めに通っているため、国道沿いは不整形敷地が多く並ぶ。そのため建築物の除却後は多くの場所で駐車場として利用されていると考えられる(写真4-23)。

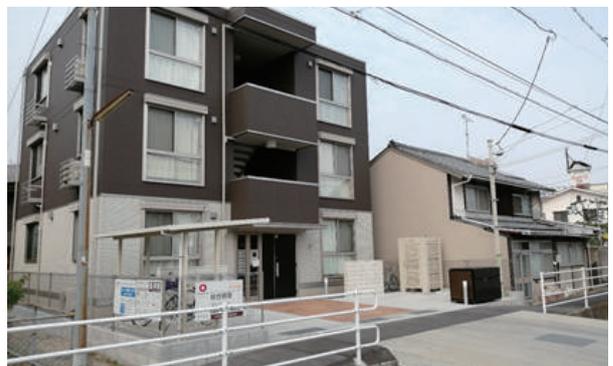
写真4-24 棟の一部を解体して建てた集合住宅

倉敷用水沿いは駐車場化と建物の更新が進んでおり、一棟の一部のみを解体して建てられた集合住宅も確認された(写真4-24)。用水北側には比較的大規模な屋敷もみられ、用水上に建てられていた地区施設は2018年度に除却された。

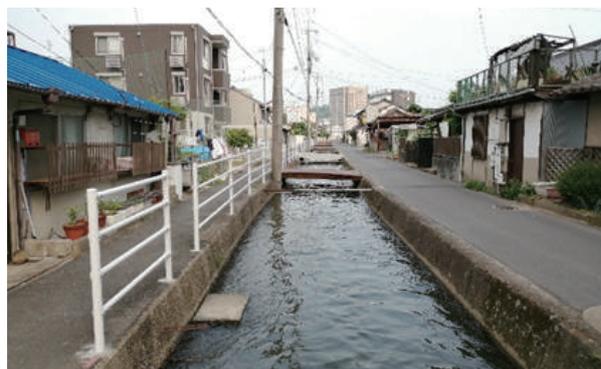
写真4-25 倉敷用水の景観

倉敷用水は両側に古民家が並び、かつては抜けた景観が広がっていたと考えられるが、現在では北側から用水を見た時に正面に高層のホテルが見える(写真4-25)。用水の一部では転落防止用の柵が新設されている。

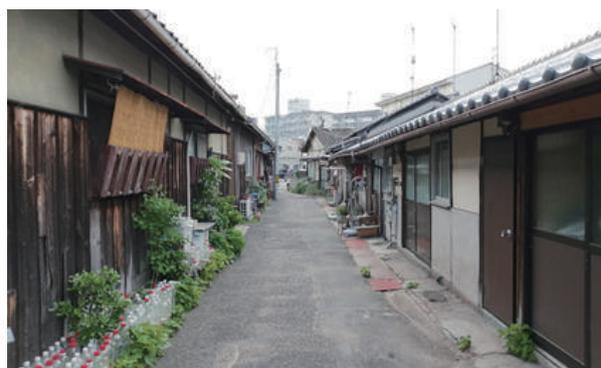
写真4-26 用水南街区内の長屋群

倉敷用水南側街区の内側には、一部を改修した長屋群が確認され、その多くは今も住宅として利用されていると見られる(写真4-26)。用水西側のエリアには、道路沿いに旅館跡が複数確認できた。現在は旅館としての営業はしていないものと考えられる。また、用水の一本南の道路沿いには、本瓦葺の旧旅館や小規模な町家が並ぶ町並みが見られるが、経年劣化により建物全体が傾いた状態の古民家も確認された(写真4-27)。この道路沿いでは、複数の敷地を整理して5階建ての集合住宅も建設されている。地区の南側で稲荷町との境界付近にはさらに高層のマンションも建設されており、伝統的な建築物の更新が進んでいるエリアであると考えられる(写真4-28)。

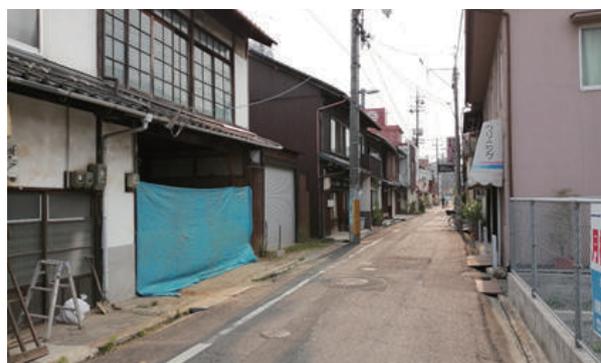
写真4-27 旅館跡が並ぶ町並み

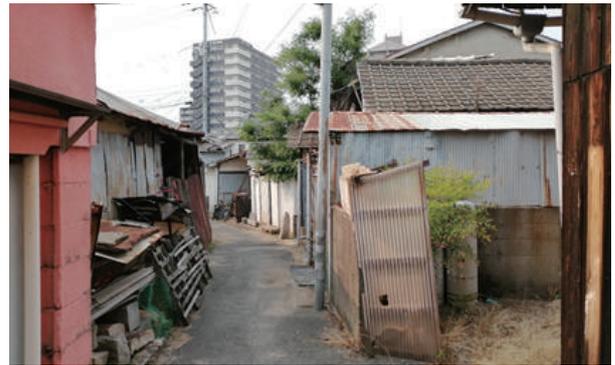
地区中央部には、建築年代は比較的新しいとみえる小規模な古民家が路地に密集しており、屋根や外壁に破損が見られるものもある。このエリアには、外壁は一部改修しているものの、本瓦葺きやなまこ壁といった伝統様式をもつ古民家も確認された(写真4-31)。

写真4-30 中央部の路地景観

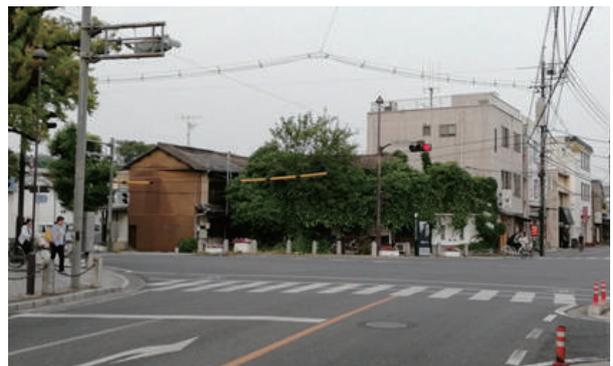
中央1丁目交差点の東側には建物の一部には損が目立つ物件が3件確認された。植栽の管理が不十分で歩道に覆いかぶさったままの状態も見られるため、安全性・景観整備の観点からの早急な対応が必要だと考えられる（写真4-34）。

写真4-34 中央1丁目交差点の景観
